# 感電死傷事故に関する事例集

2025年6月  
経済産業省産業保安・安全グループ  
電力安全課

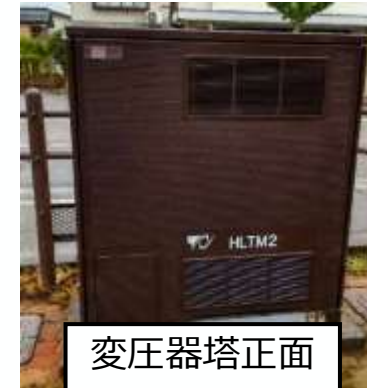
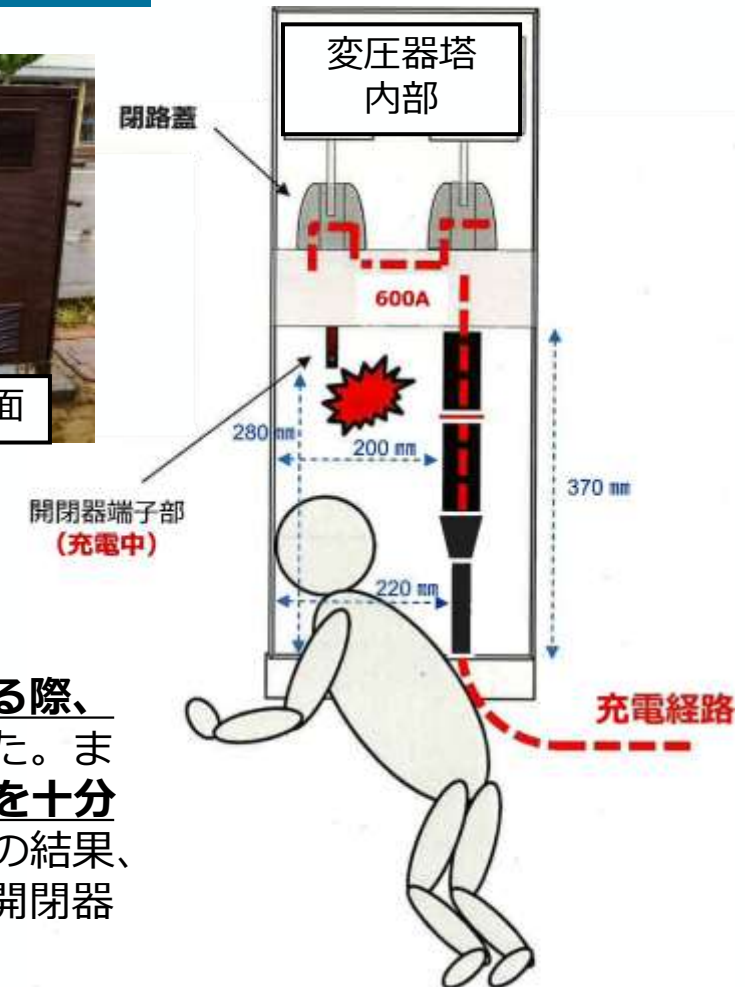
# 事例1：二次請けの工事業者における変圧器塔の取替工事中の感電死傷事故

変圧器塔の取替工事中、二次請けの作業員が変圧器塔内部の設備状況を確認しようと内部を覗き込んだ際、充電状態の開閉器端子部に接触して感電した。

事故前日の作業で一次請けの技術指導担当者が開閉器の接地工具（試験蓋）を交換する際、誤って閉路蓋を開路蓋と認識して取り付けたため、開閉器端子部が充電状態となっていた。また、一次請けの統括責任者が二次請けの工事業者に対して作業日の活線状況などの情報を十分に周知しなかったため、二次請けの作業員に活線状況が正確に伝わっていなかった。その結果、作業員が安全帽を脱いだ状態のまま確認のために変圧器塔内部に入った際、充電状態の開閉器端子部に接触し、感電死傷事故に至ったと推定される。

- ・一般送配電事業者と工事業者は、開閉器の取り扱いの基本ルールとその背景を再確認し、遵守を徹底する。
- ・一般送配電事業者の社員は、開閉器の接地工具に接地蓋を使用し、現場でカギを持参し扉の開閉を行い、作業に立ち会う。系統運用担当者は、停電作業前の設備状態を指令票に明記する。
- ・電気主任技術者は、安全パトロールや業務診断で周知状況と再発防止策を確認し、指導・助言を行う。
- ・作業責任者は、作業方法を関係者に周知し内容を理解させてから作業を開始する。
- ・作業員は、停電作業前に無充電を確認し、安全帽を常に着用する。

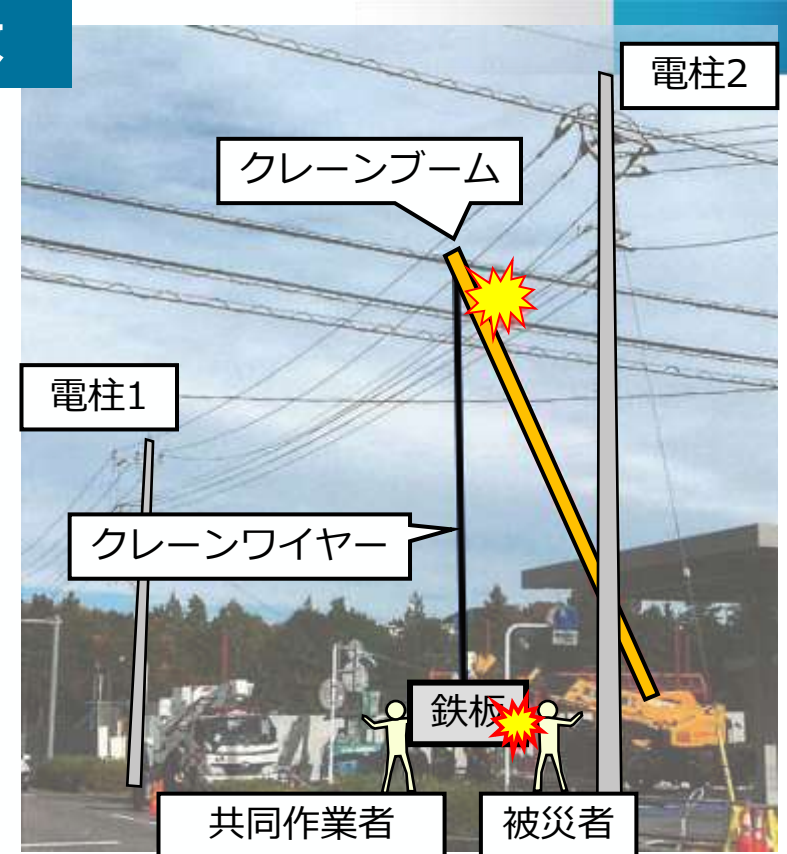
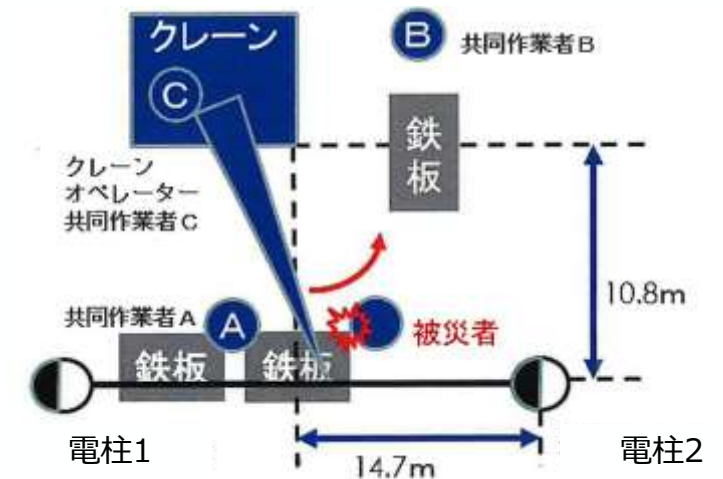
## 事例2：クレーン車の高圧架空電線接触による第三者の感電死傷事故

クレーン車で工事用敷鉄板を吊り下げて移動させていたところ、クレーン車のブームが高圧架空電線に接触し、作業を補助していた工事作業者が感電した。

作業計画の変更があったにもかかわらず、**作業計画変更後にクレーン使用時における電線との離隔距離を再確認しなかったこと**や、**高圧架空電線に建設工事用防護管を取り付けず、かつ、監視員が不在の状況でクレーンを使用したことが**要因でクレーン車のブームが高圧架空電線に接触した結果、絶縁被覆が損傷し、鉄板移動作業を補助していた工事作業者がワイヤーを介して感電したと推定される。

- ・工事業者においては、安全教育を実施。一般送配電事業者から工事業者に対し、建設工事用防護管の取り付けが必要であることを周知し、指導を実施。
- ・一般送配電事業者から加盟団体及び関係機関に対し、感電災害事故の情報を周知し、建設工事用防護管の取り付けを徹底するよう依頼。

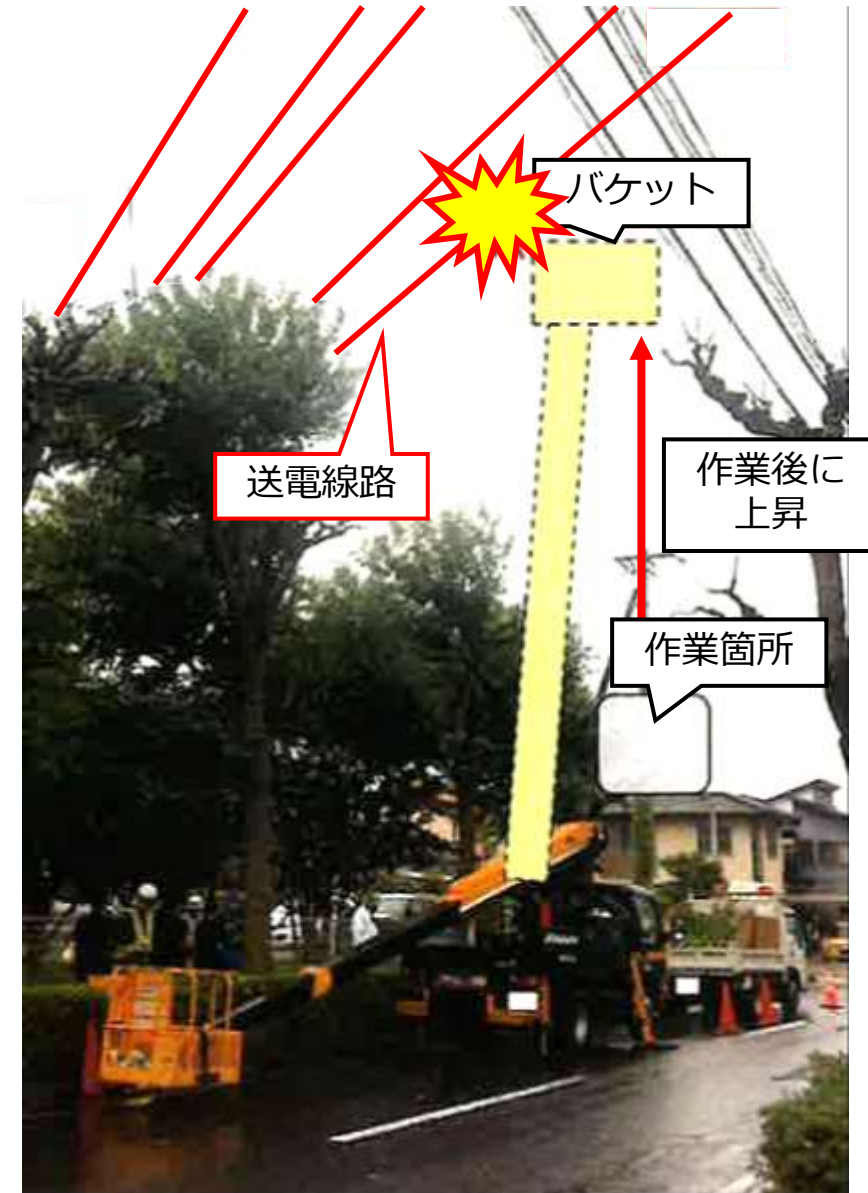
# 事例3：高所作業車での街路樹剪定作業中に発生した第三者の感電死傷事故

送電線付近で高所作業車を使用して街路樹の剪定作業を行った後、高所作業車のバケットを上昇させた際に造園業者の剪定作業者が送電線に接触して感電した。

送電線付近で毎年行われていた街路樹の剪定作業において、その**発注者が造園業者に対して送電線下作業の危険性を十分に注意喚起しておらず**、さらに、**剪定作業終了後に高所作業車のバケットを上昇させた際に監視が行われていなかった**ため、送電線への注意が不十分となり、接触による感電死傷事故が発生したと推定される。

- ・発注者は造園業者に対し、事前現場確認の徹底と電線・通信線等の事業者への事前確認を文書で提示し、その結果を確認する仕組みを整える。造園業者は、発注者からの再発防止対策の依頼に対応する。
- ・一般送配電事業者は発注者に対し、安全PRを実施し、適宜再発防止対策の継続状況を確認する。
- ・一般送配電事業者は業界団体に対し、送電線近接作業の注意事項や事故事例をまとめた資料を用いて安全PRを実施する。
- ・一般送配電事業者は安全PRの中で監視員による監視の必要性について説明した。

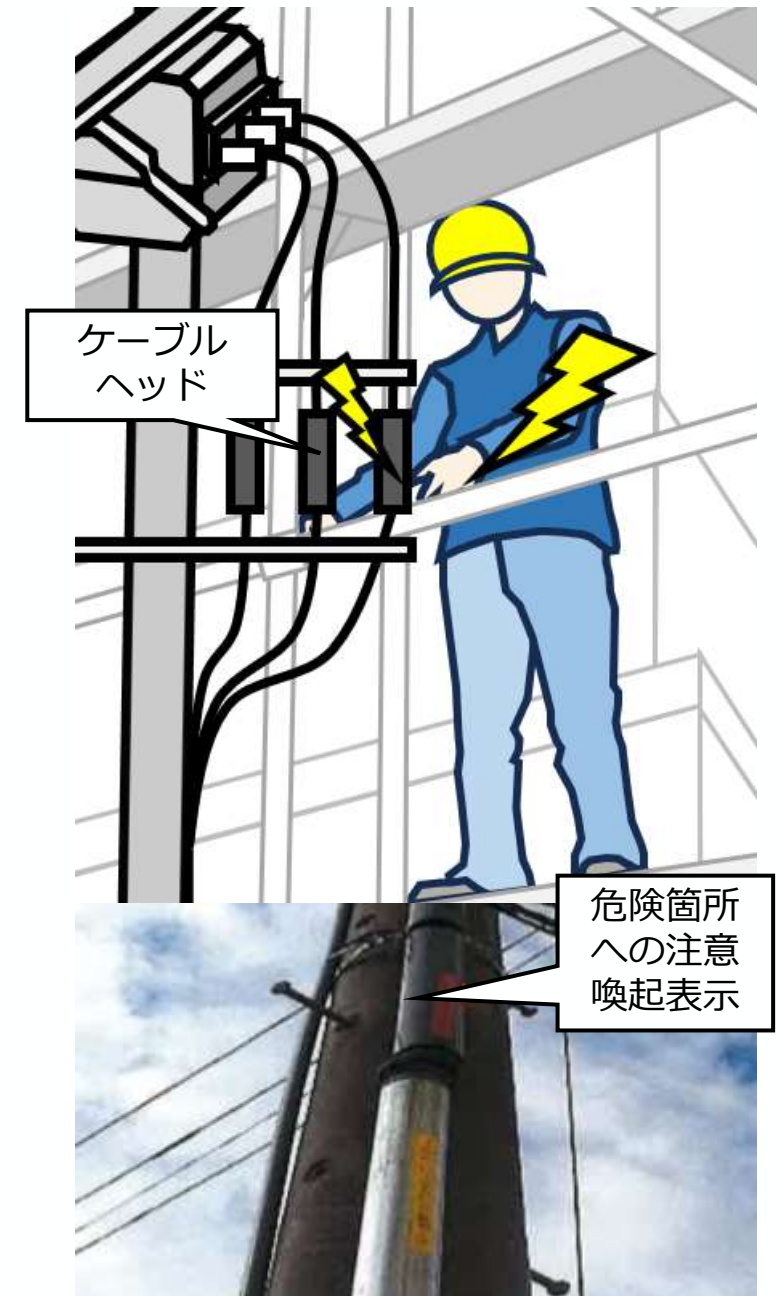
## 事例4：塗装工事における足場取付作業中に発生した第三者の感電死傷事故

建物の塗装工事中、足場の取り付け作業を行っていた作業員が高圧引込みケーブルのケーブルヘッド部に左手と腰を接触させ、感電した。

被災した作業員は電気主任技術者に事前連絡を行わずに足場の取り付けを開始した。作業員はケーブルヘッド部の危険性を認識しておらず、充電中の電気設備に近づかないよう指導も受けていなかった。さらに、充電部に対する防護対策も講じられていなかったため、足場取り付け作業中に誤ってケーブルヘッド部に左手と腰を接触させ、感電したと推定される。

- ・ 設置者は、作業員が工事で接近する際に、充電部分に防護カバーやテーピングを施すなどの対策を講じる。また、危険箇所に「高圧危険」といった注意喚起の表示を行う。
- ・ 関係作業員は、事前に電気主任技術者に相談する。

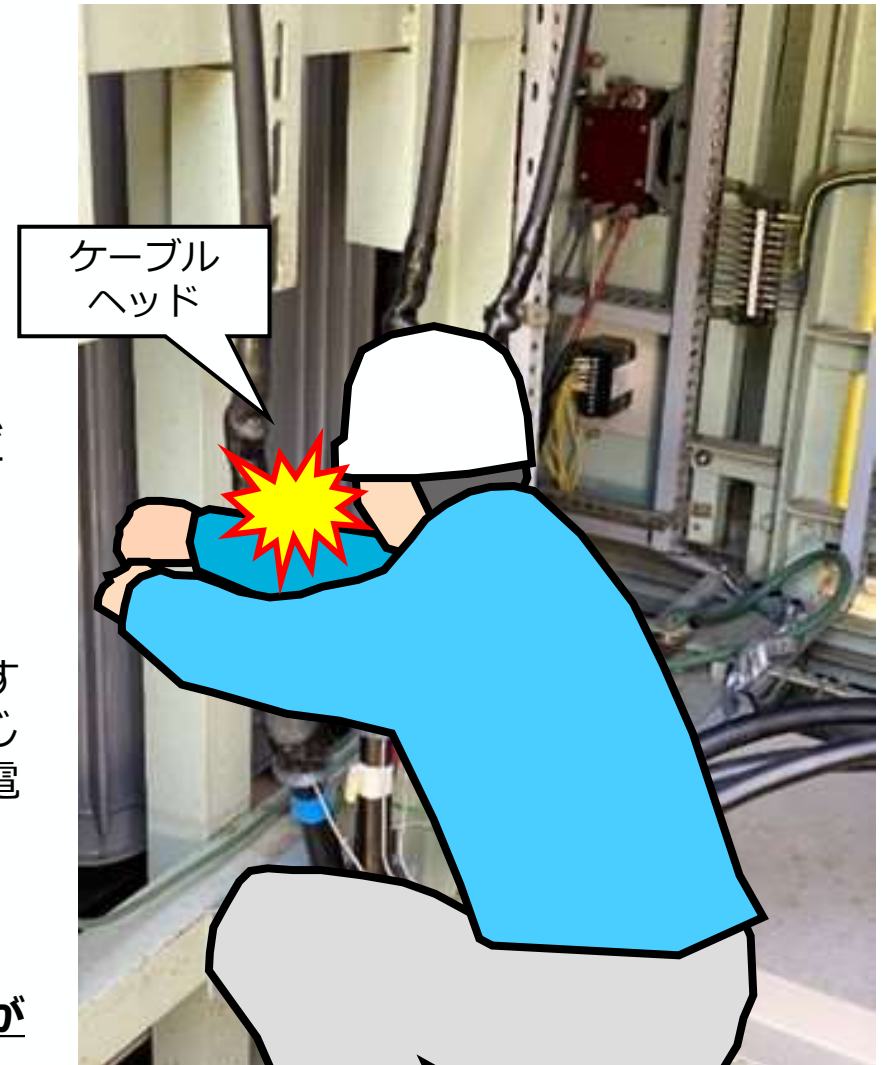
## 事例5：夏季の年次点検中に発生した感電死傷事故

夏季（7月）に年次点検が終了し復電した後、電気管理技術者が受電キュービクル内を確認するために扉を開けた際、右ひじの外側が高圧引込みケーブルのケーブルヘッド部に接触し、感電した。

年次点検が終了し復電した後、電気管理技術者が受電キュービクル内を確認するために扉を開けた際、体調不良などの何らかの理由でバランスを崩し、右ひじの外側が高圧引込みケーブルのケーブルヘッドのテーピング部分に接触して感電したと推定される。なお、当該箇所に接触防止対策は講じられていなかった。

- ・接触防止対策として、透明アクリル保護板の設置を計画する。
- ・夏季の年次点検については、1日1事業所を限度とし、体調不良などの申し出があれば点検日の再調整を行う。
- ・点検時の突発的な不具合に対応できるよう、設備の容量や現場の状況に見合った余裕のある停電時間を設定し、人員体制を考慮の上で実施する。
